# SAVE-Bygningsregistrering

Kortlægning og registrering af bevaringsværdier

IDENTIFIKATION			Registreringsdato 31. oktober 2017
Kommune Fanø	Kommune nr. 563	Post nr. 6720	By Nordby
Adresse Møllesti	Hus nr. 1	Bygnings nr. 1	
Landsejerlav Odden By, Nordby	Matrikel nr. 344	Ejendoms nr.	Zone Byzone
Planoplysninger Lokalplan 105.			
Betegnelse			
Bygningstype Fritliggende enfamilieshus (parcelhus) (Bygningens anvendelse: 120)

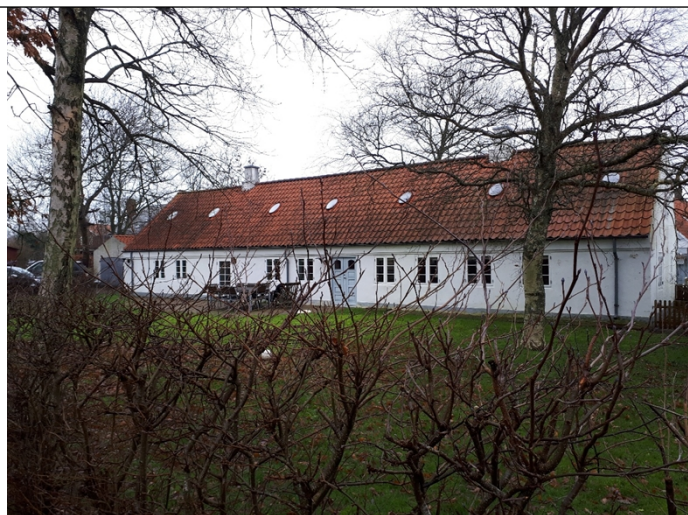
Foto 1. Facade mod syd.

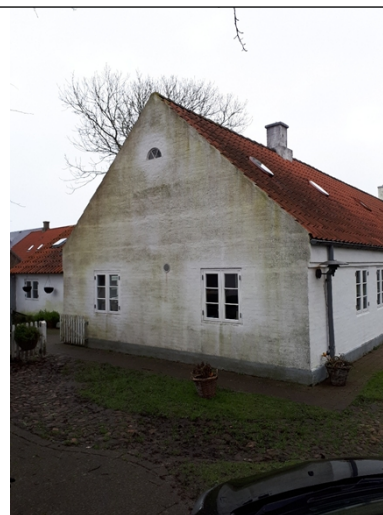
Foto 2. Gavl mod vest

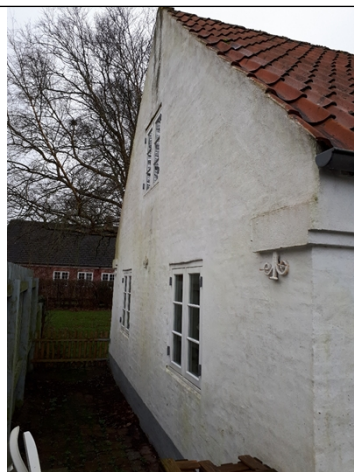
Foto 3. Gavl mod øst.

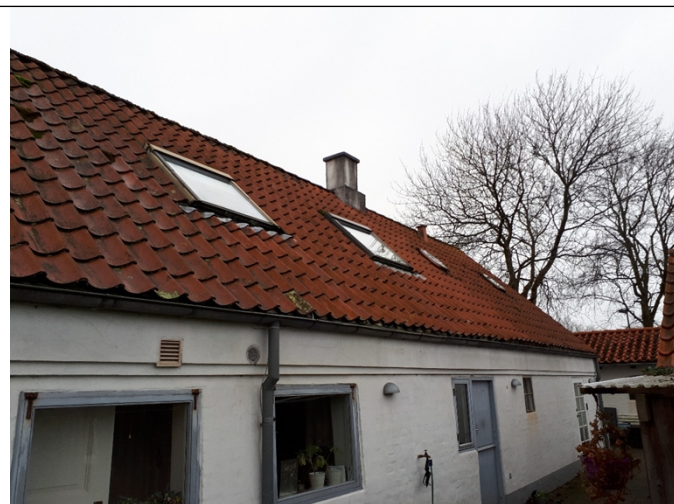
Foto 4. Facade mod nord.
